# Relatório Geral de Vistoria

## Operação Águas - Fase Olhos D'Água IV

Consolidação dos Relatórios Apresentados pelas Equipes

**Assunto:** Relatório Geral de Vistoria, Operação Áugias - Olhos D'água IV , para acompanhamento das ações de recuperação ambiental executadas pela Fundação Renova (Programa de Recuperação de 5.000 nascentes (500 por ano), Cláusula 163 do TTAC), de cunho compensatório aos danos ambientais rompimento da barragem de rejeitos de Fundão.

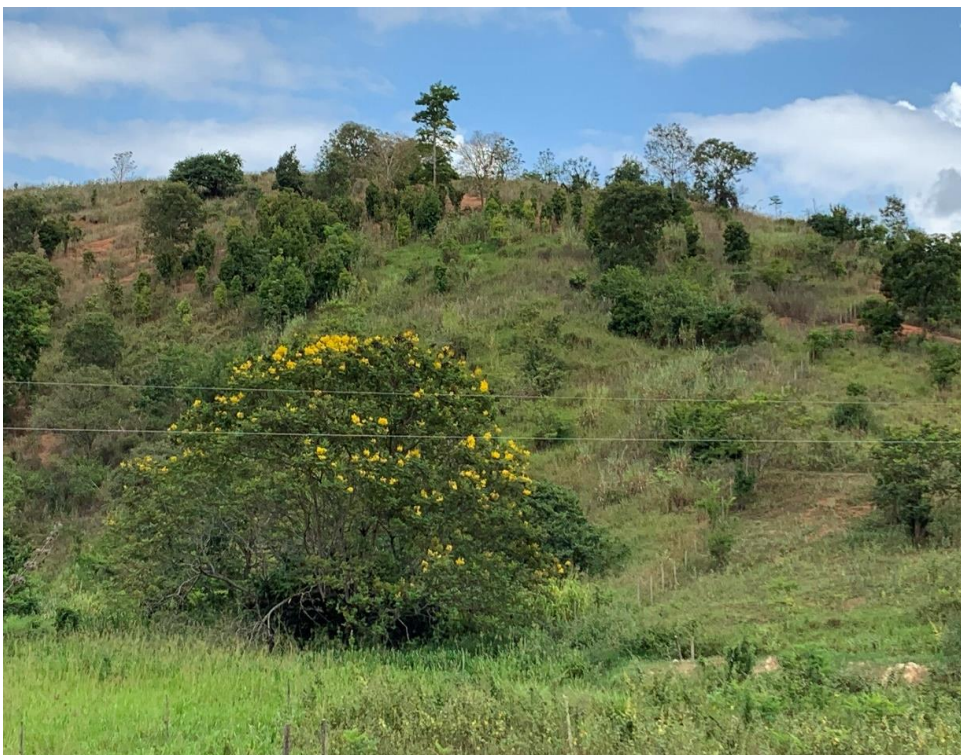
Figura 1. Vista geral da área da nascente N165 no centro da imagem delimitada pelo cercamento. Apesar de não ter sido feito o replantio para reposição de mudas que morreram e nem o controle adequado de espécies invasoras, o cercamento da área já mostra melhorias na cobertura do solo quando comparada a área cercada com as áreas no seu entorno.

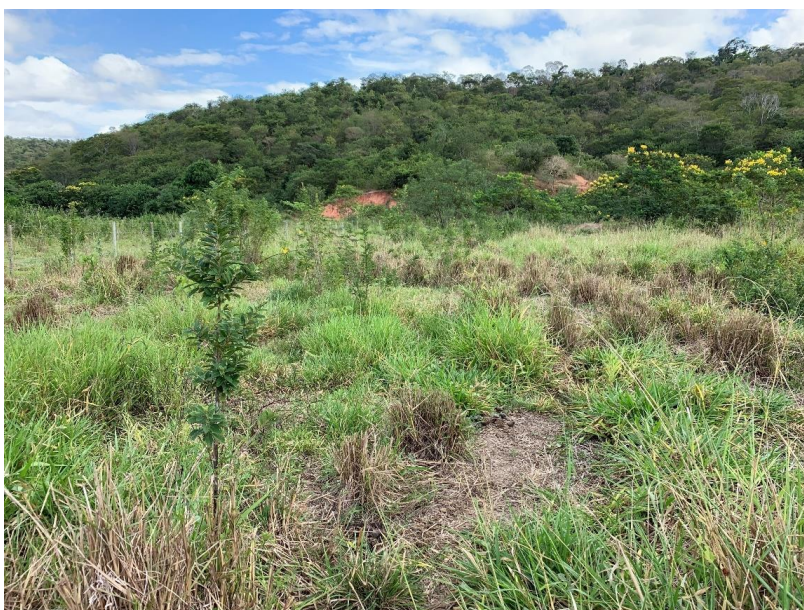
Figura 2. Vista do interior da área cercada da nascente N014 com destaque para a alta mortalidade das mudas plantas e as poucas remanescentes.

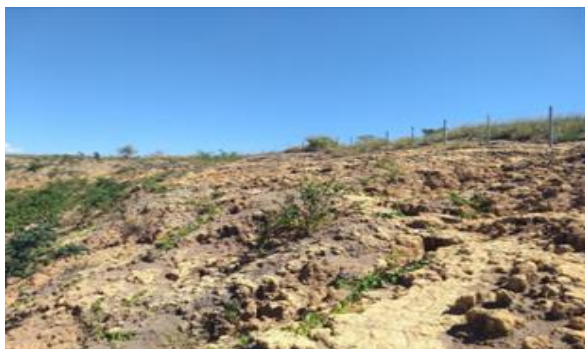
Figura 3. Área da nascente N250 com destaque para o solo exposto e a presença de processos erosivos na parte superior da área cercada.

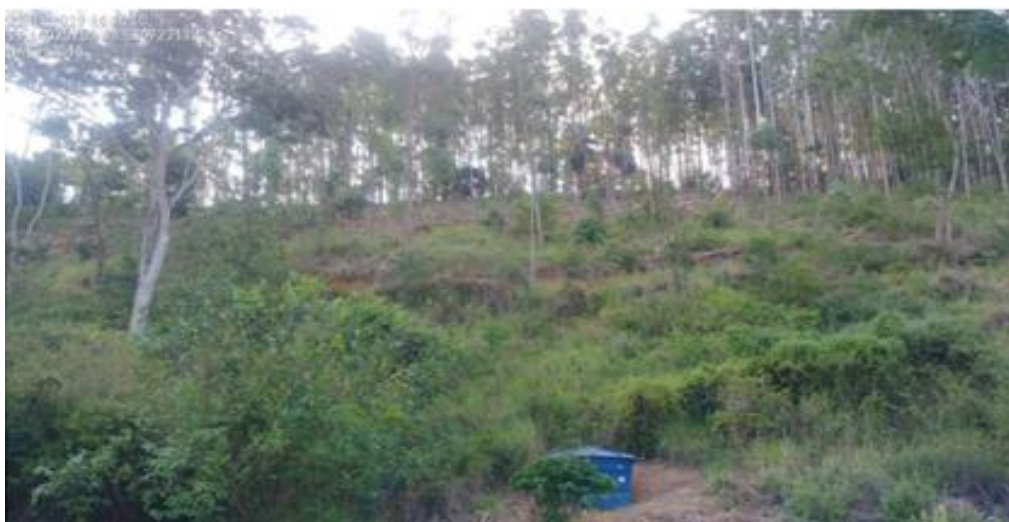
Figura 4. Nascente N469\_2018. Destaque para caixa d'água no local da nascente, ausência de cercamento da área ou qualquer tipo de intervenção e presença de cultura florestal à montante da nascente.
