# Relatório Geral de Vistoria

## Operação Águas - Fase Olhos D'Água IV

Consolidação dos Relatórios Apresentados pelas Equipes

**Assunto:** Relatório Geral de Vistoria, Operação Áugias - Olhos D'água IV , para acompanhamento das ações de recuperação ambiental executadas pela Fundação Renova (Programa de Recuperação de 5.000 nascentes (500 por ano), Cláusula 163 do TTAC), de cunho compensatório aos danos ambientais rompimento da barragem de rejeitos de Fundão.

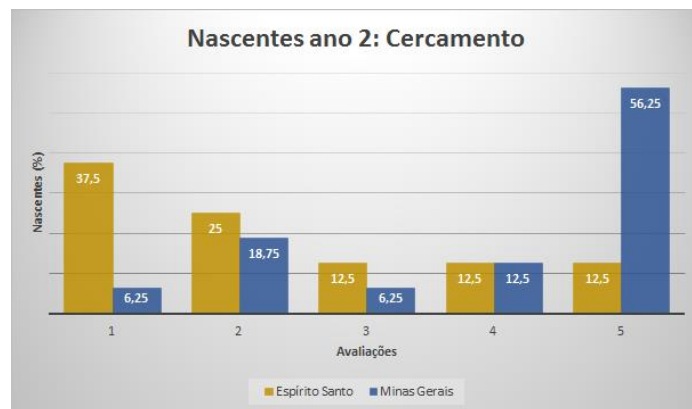
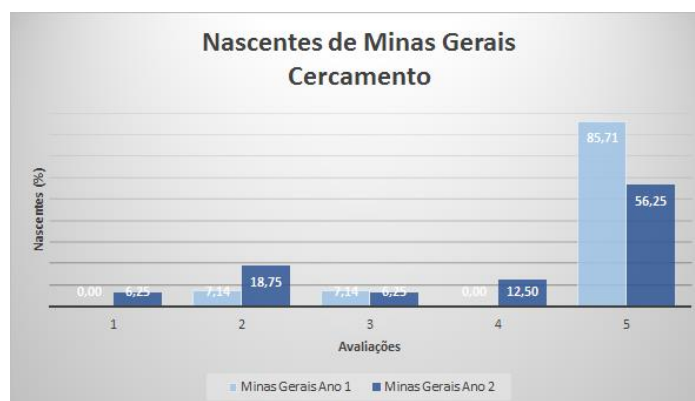
**Gráfico 1.** Distribuições de frequência do parâmetro 1.1 - a: *Cercamento*.

Para o parâmetro **cercamento** (Gráfico 1), verificou-se que todas as unidades vistoriadas do ano 1 em Minas Gerais - MG se encontravam de alguma forma cercadas, sendo que para 85,71% delas, as equipes constataram cercamento íntegro. Destaca-se que 14,28% (pontuações 2 e 3) das nascentes do ano 1 em MG encontram-se parcialmente cercadas ou com pontos de ruptura no cercamento, necessitando reparos.

Em comparação entre os dados obtidos no Estado do Espírito Santo - ES e os obtidos no Estado de Minas Gerais - MG para as nascentes do ano 2, extrai-se que 75% das nascentes no ES e em 31,25% em MG não estão cercadas ou estão cercadas de forma inadequada comprometendo a recuperação ambiental.

Ainda, foi notada a concepção técnica inadequada do modelo de cercamento, principalmente para as nascentes do ano 1, evidenciada pelo número inadequado de fios, de estruturas de estabilização do cercamento (distanciadores, esticadores, estruturas de fixação em solos úmidos etc.), podendo resultar no acesso do gado às áreas, haja vista indícios de pastoreio e pisoteamento de mudas (Ex. N298\_2018, N140, N146 e outros).

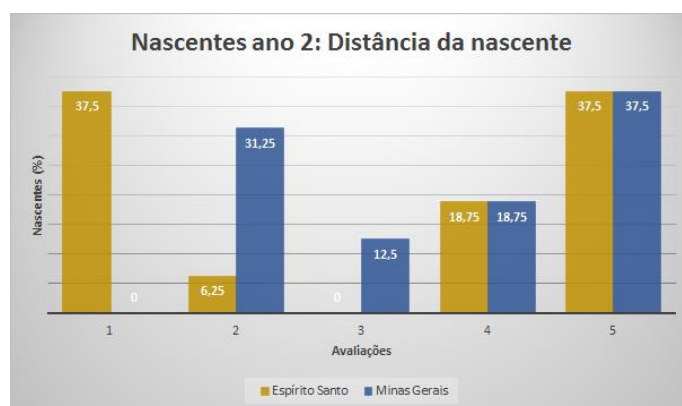
**Gráfico 2.** Distribuição de frequência do parâmetro 1.1 - c: *Distância da nascente à cerca - menor distância medida entre o ponto da nascente até a cerca.*

37,5% das áreas cercadas no Ano 2, tanto no ES quanto em MG, se encontram com distâncias compatíveis com o disposto na legislação ambiental (Gráfico 2), ou seja, 62,5% das áreas não atendem à legislação.

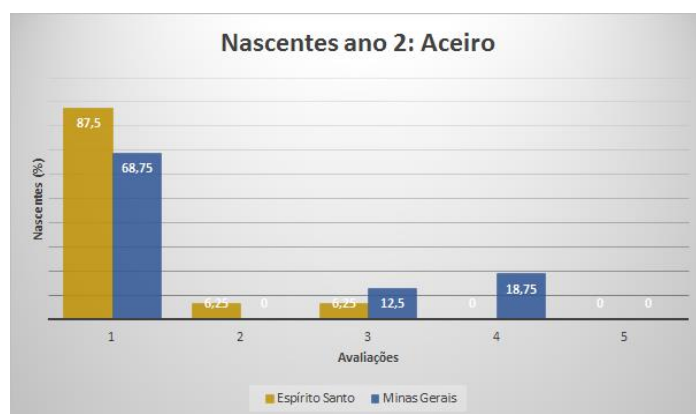
**Gráfico 3.** Distribuição de frequência do parâmetro 1.1 - b: *Aceiro.*

Sobre a constatação e qualificação de **aceiro** ao longo do perímetro das nascentes vistoriadas, observou-se que a maioria (87,5% no ES e 68,75% em MG) não possuía aceiro (Gráfico 3). Cabe esclarecer que, sobretudo na bacia do rio Suaçuí, é frequente a ocorrência de incêndios em pastagens, principalmente àquelas localizadas próximas às estradas, em razão da aridez da região intensificada no período seco.

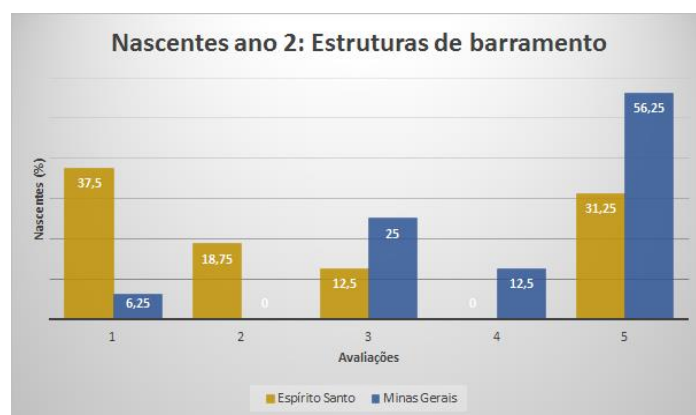
**Gráfico 4.** Distribuição de frequência do subatributo 1.1 - d: “Estruturas de barramento ou captação de água – Constatação de barramentos ou de estruturas de captação de água, situadas a jusante da nascente, no âmbito da microbacia”.

Em relação ao parâmetro **estruturas de barramento ou captação de água**, conforme o Gráfico 4, nota-se que estas estruturas são mais frequentes no Estado do Espírito Santo (56,25% das áreas vistoriadas possuem barramentos com uso intensivo

da água - pontuações 1 e 2). Atenção caso a caso deve ser dada a este parâmetro uma vez que influencia nos objetivos principais do programa em aumento tanto na quantidade quanto na qualidade da água na bacia do rio Doce.

Este parâmetro está diretamente relacionado ao parâmetro “1.3 - Contaminação na área da nascente” discutido adiante. Devem ser estudadas maneiras alternativas mais adequadas e sustentáveis aos barramentos, com a adoção de soluções para a dessedentação que evitem o acesso dos animais diretamente aos cursos d’água, prática comum nas propriedades.

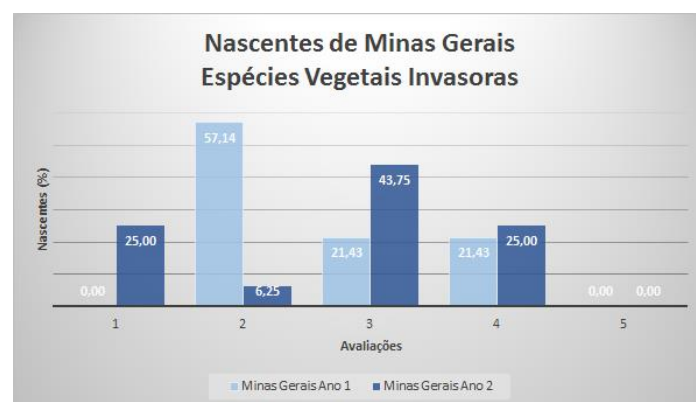
**Gráfico 5.** Distribuição de frequência do parâmetro 1.2 a: *Espécies vegetais invasoras*.

Com relação ao parâmetro **espécies vegetais invasoras e/ou oportunistas**, mantém-se a constante presença de espécies vegetais invasoras e/ou oportunistas. Nas nascentes do ano 1 e do ano 2 localizadas em Minas Gerais, 78,57% e 75% respectivamente (Gráfico 5), receberam notas iguais ou inferiores a 3 que representam áreas com até a metade da cobertura vegetal ocupada por invasoras e/ou oportunistas.

Observa-se que 25% das nascentes do ano 2 de Minas Gerais receberam a nota mais baixa, ou seja, a totalidade da área está coberta por invasoras e/ou oportunistas (Gráfico 5).

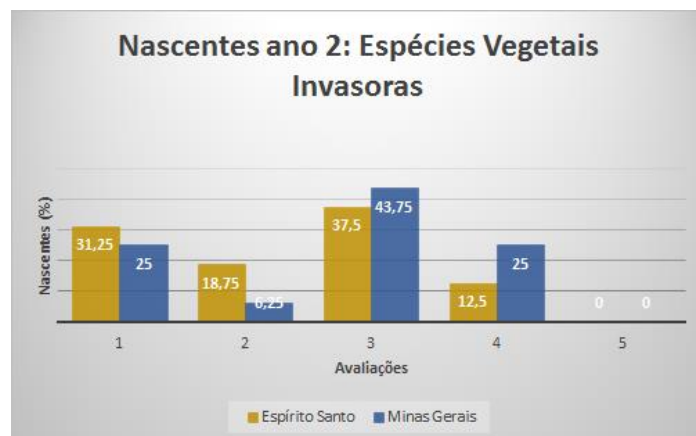
**Gráfico 6.** Distribuição de frequência do parâmetro 1.2 a: *Espécies vegetais invasoras*.

Nas áreas localizadas no Espírito Santo (Gráfico 6), constatou-se que 87,5% das nascentes do ano 2 estão com notas igual ou inferior a 3. Cabe destacar o elevado número de nascentes vistoriadas que receberam nota 1 (31,25%) por estarem com área totalmente cobertas por espécies vegetais invasoras e/ou oportunistas, principalmente braquiária.

Estes resultados são bastante preocupantes, visto a ameaça que representam para o desenvolvimento das mudas e da vegetação regenerante, e consequentemente para o alcance dos indicadores propostos no programa.

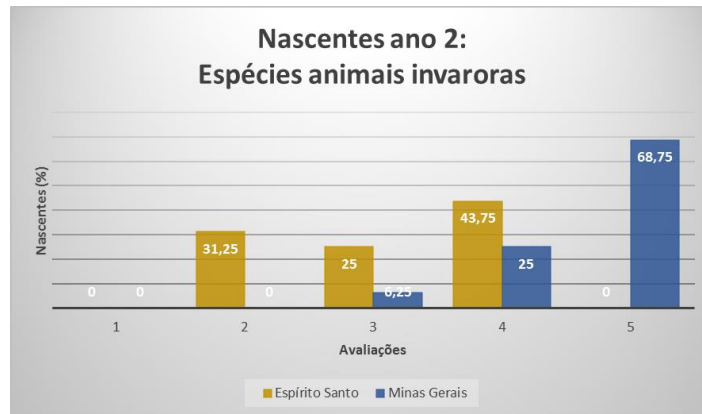
Gráfico 7. Distribuições de frequência do parâmetro 1.2 b: *Espécies animais invasoras*.

Para as nascentes do ano 2, os resultados foram mais divididos entre as notas 2 a 5. Para Minas Gerais, com resultados melhores que no Espírito Santo, 68,75% das

nascentes receberam a nota máxima (Gráfico 7). No Espírito Sano, 31,25% das nascentes receberam a nota 2, indicando uma alta presença de espécies animais e invasoras e/ou oportunistas. As outras nascentes do estado foram avaliadas com a nota 3 (25%) e 4 (43,75%).

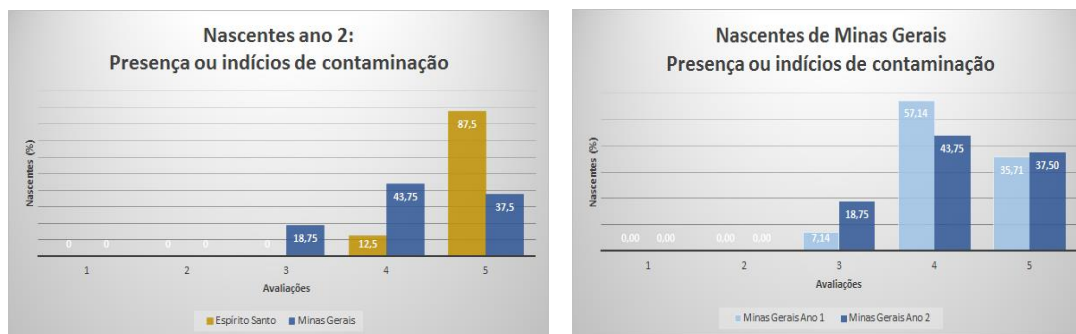
Gráfico 8. Distribuição de frequência do parâmetro 1.3 a: *Presença e/ou indícios de potenciais fontes de contaminação*.

Com relação ao parâmetro **presença e/ou indícios de potenciais fontes de contaminações**, conforme o Gráfico 8, observa-se que fontes contaminantes não são um óbice ao sucesso do programa nas nascentes do Espírito Santo, visto que 87,50 % não possuem nenhuma fonte contaminante. Entretanto, essa porcentagem é menor nas nascentes de Minas Gerais (35,71% do ano 1 e 37,50 % do ano 2 não possuem nenhuma fonte contaminante). Em 57,14% do ano 1 e 43,75 % do ano 2 foi constatada, pelo menos, uma fonte contaminação.

Por se tratar de áreas que estão sendo recuperadas, os proprietários devem ser melhor orientados quanto a destinação adequada de resíduos sólidos e/ou líquidos utilizados.

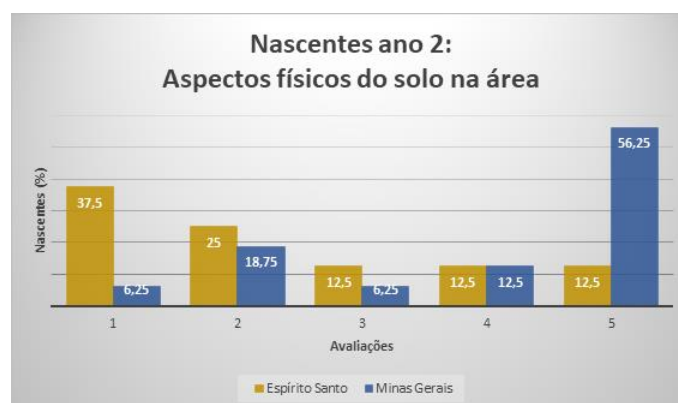
**Gráfico 9.** Distribuição de frequência do parâmetro 1.3 a: Presença e/ou indícios de potenciais fontes de contaminação.

Para as nascentes do ano 2, conforme exposto no Gráfico 9, foi observado que mais de 50% das nascentes do Espírito Santo encontram-se em áreas compactadas ou extremamente compactadas. Em Minas Gerais, 25% nas nascentes do ano 2 encontram-se nesta mesma situação.

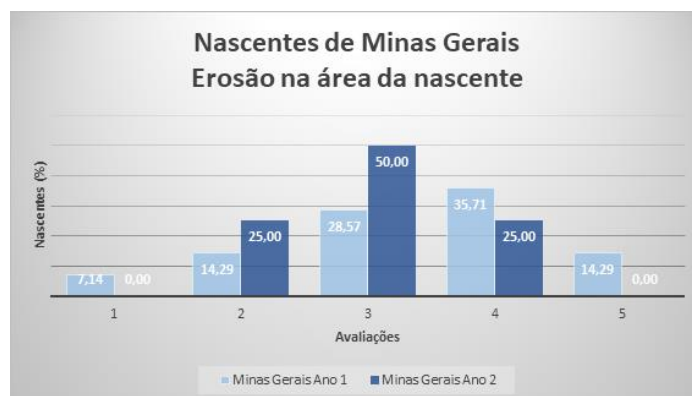
**Gráfico 10.** Distribuição de frequência do parâmetro 1.3 a: Presença e/ou indícios de potenciais fontes de contaminação.

Para o parâmetro **erosão e acúmulo de sedimentos**, os resultados demonstraram que a maioria das nascentes visitadas estão em áreas que apresentam processos erosivos. Para as nascentes do ano 2, a maioria das áreas vistoriadas receberam a nota 3, indicando a ocorrência de erosões qualificadas como regulares pelas equipes.

Em Minas Gerais, entre as áreas selecionadas no ano 1 e 2, observou-se melhores resultados para as nascentes do ano 1. Conforme apresentado no Gráfico 10, estes dados podem ser entendidos devido aos tratos culturais como cercamento, plantio, adubação, realizados nas áreas das nascentes do ano 1, os quais proporcionaram uma melhor cobertura do solo e controle de erosão.

Foi observado que alguns destes tratos culturais não haviam sido realizados para as nascentes do ano 2 até o momento da vistoria, conforme detalhado nos parâmetros específicos deste relatório. Este fato pode influenciar a evolução do processo de recuperação de cada área.

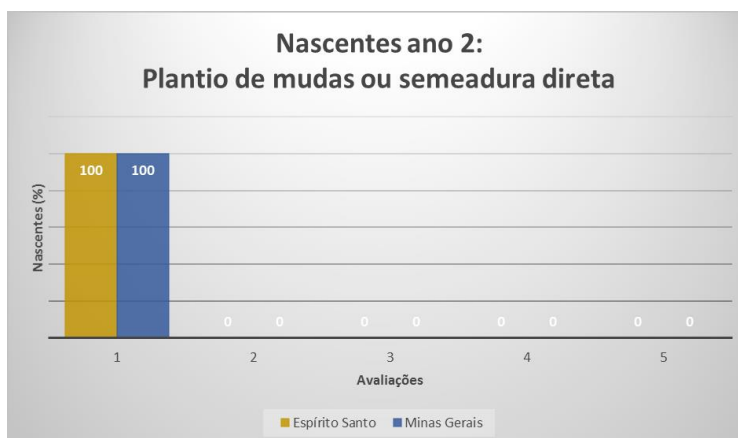
**Gráfico 11.** Distribuição de frequência do parâmetro 3.1 a: *Plântio de mudas e/ou semeadura direta* para as nascentes do ano 2.

Para o parâmetro **plântio de mudas e semeadura direta**, os resultados das avaliações expostos no Gráfico 11 indicam que não foram observadas intervenções de plântio de mudas ou semeadura direta em nenhuma das nascentes do Ano 2 vistoriadas (16 no Espírito Santo e 16 em Minas Gerais).

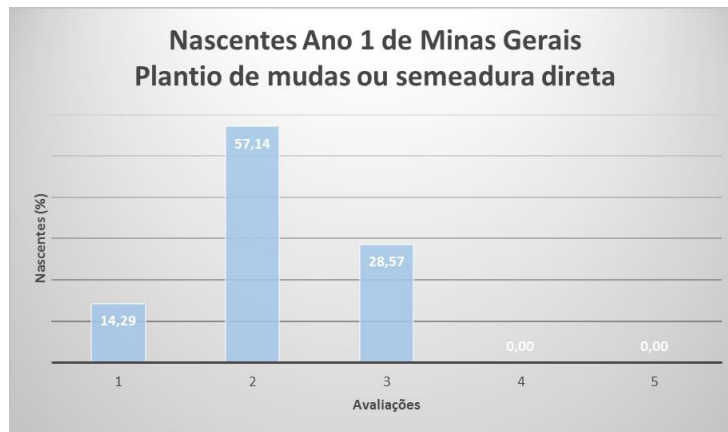
**Gráfico 12.** Distribuição de frequência do parâmetro 3.1 a: *Plantio de mudas e/ou semeadura direta* para as nascentes do ano 1.

Para as nascentes do Ano 1 vistoriadas em Minas Gerais, em 14,29% não foram observadas intervenções de plântio conforme pode ser observado no Gráfico 12. Em 57,14% que foram avaliadas como ruins, foram observadas intervenções de plântio, entretanto com alta mortalidade das mudas e grande desenvolvimento da vegetação invasora (principalmente braquiária - *Urochloa decumbens*). A maior nota que as nascentes do ano 1 receberam foi 3, indicando que nestas áreas o plântio de mudas foi considerado regular.

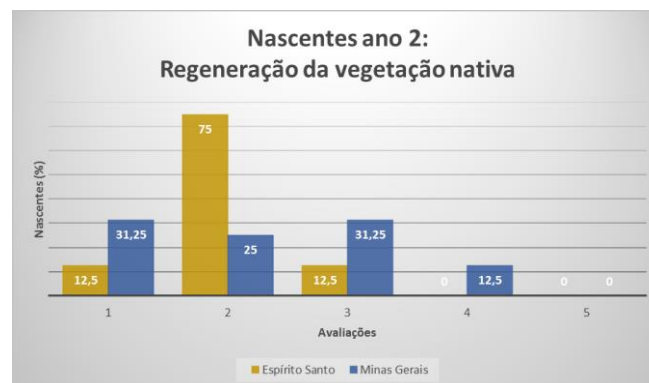
**Gráfico 13.** Distribuição de frequência do parâmetro 3.1 b: *Regeneração da vegetação nativa* para as nascentes do ano 2.

Para o parâmetro **regeneração da vegetação nativa**, os resultados da avaliação das nascentes do Ano 2 indicam avaliações negativas para 87,5% das nascentes do Espírito Santo e para 56,25% das de Minas Gerais (Figura 13). Tais avaliações negativas devem-se essencialmente à grande ocupação das áreas por vegetação invasora que abafa o desenvolvimento da regeneração natural e estão relacionadas à ausência de ações de manutenção (roçada) por parte dos prestadores de serviço da Fundação Renova já apontada anteriormente.

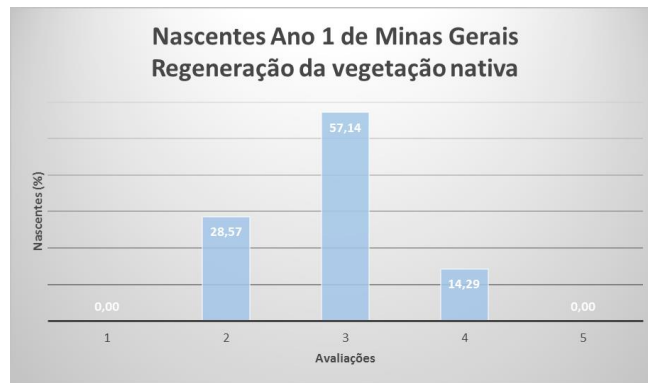
**Gráfico 14.** Distribuição de frequência do parâmetro 3.1 b: *Regeneração da vegetação nativa* para as nascentes do ano 1 em MG.

As nascentes do Ano 1 de Minas Gerais, apresentaram avaliação um pouco mais positiva para regeneração natural conforme observado no Gráfico 14.

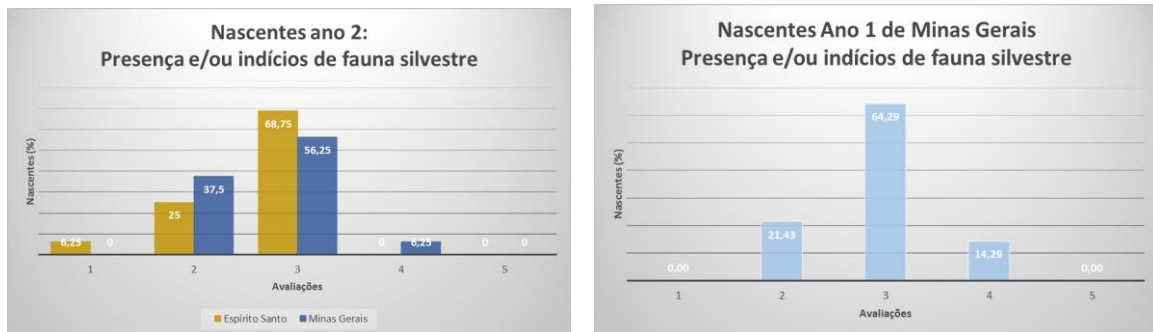
**Gráfico 15.** Distribuições de frequência do parâmetro 3.2 a: *Presença e/ou indícios de fauna silvestre*.

Para o parâmetro **presença e/ou indícios de fauna silvestre**, os resultados apresentaram tendência semelhante para as nascentes do Ano 1 e do Ano 2 (Gráfico 15) onde a maioria das avaliações foram regulares ou altas indicando presença ou indícios de mais de 2 espécies de ordens ou níveis tróficos diferentes.

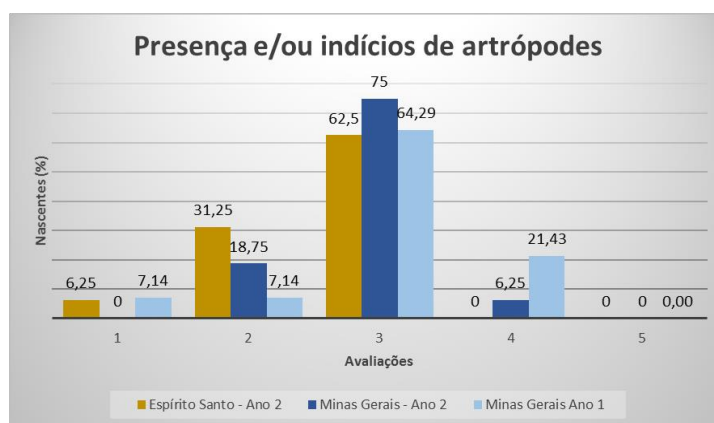
**Gráfico 16.** Distribuições de frequência do parâmetro 3.2 b: *Presença e/ou indícios de artrópodes*.

Os resultados do parâmetro **presença e/ou indícios de artrópodes/invertebrados**, assim como o parâmetro anteriormente descrito, apresentaram tendência semelhante para as nascentes do Ano 1 e do Ano 2 (Gráfico 16) sendo que a maioria das avaliações concentraram-se na nota 3 (regular).

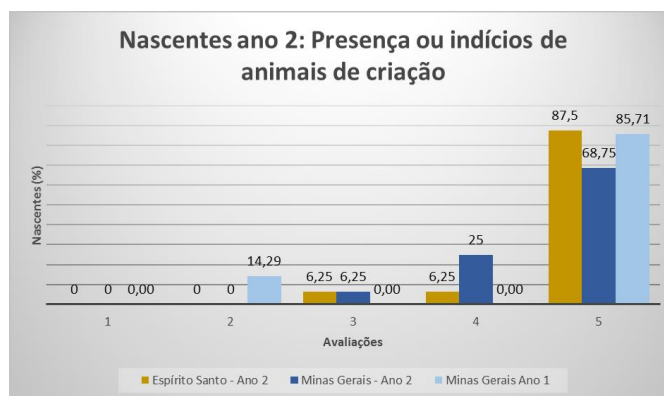
**Gráfico 17.** Distribuições de frequência do parâmetro 3.3 c: *Presença/indícios de animais de criação.*

Os resultados do parâmetro **presença e/ou indícios de animais de criação** apresentaram tendências semelhantes para as nascentes vistoriadas, com resultados

positivos que apontam que não foi constatado a presença ou indícios de animais de criação na maioria das nascentes vistoriadas (Gráfico 17).

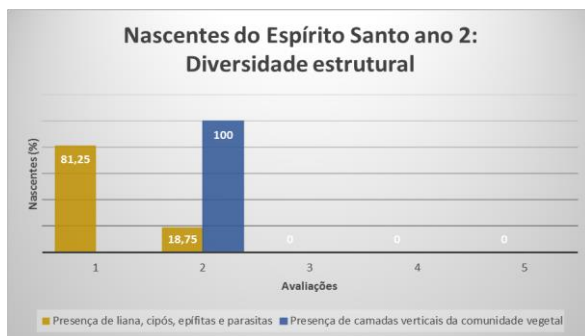
**Gráfico 18.** Distribuições de frequência dos parâmetros 4.1 a: *Presença de camadas verticais da comunidade /indícios de animais de criação* e 4.1 b: *presença de lianas, cipós, epífitas e parasitas* para as nascentes do ES.

No Espírito Santo, em todas as nascentes vistoriadas foi constatado a presença de, no máximo, dois estratos de vegetação com baixa diversidade. A presença de lianas, cipós, epífitas e parasitas nestas áreas foi considerada baixa (até dois grupos presentes, com baixa diversidade - 18,75%) ou não constatada (81,25%) (Gráfico 18).
