RELATÓRIO GERAL DE VISTORIA OPERAÇÃO ÁUGIAS - FASE ARGOS - ETAPA IV

Operação Áugias - Fase Argos - Etapa IV
Consolidação dos Relatórios Apresentados pelas Equipes

Assunto: Relatório Geral de Vistoria, Operação Áugias - Fase Argos IV para acompanhamento das ações de recuperação ambiental emergenciais promovidas pela Fundação Renova, referentes ao rompimento da barragem de rejeitos de Fundão.

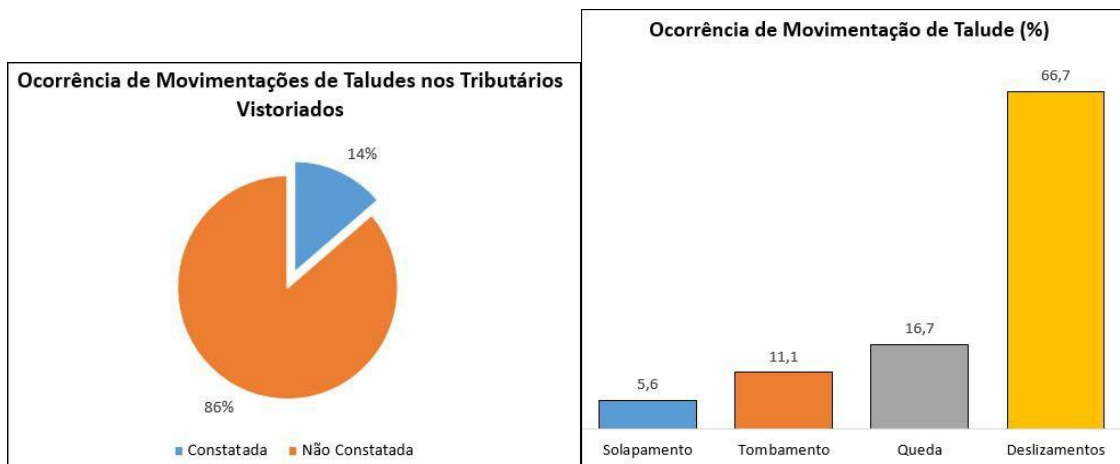
Não se observou nenhum tipo de movimentação em 94 tributários, o que equivale a 86% do total de 109 vistoriados. Em 16 tributários (14%) constatou-se a ocorrência de um ou mais tipos de movimentação, conforme os gráficos da Figura 3, a seguir.

Figura 3: Constatação de movimentação em taludes na área afetada (à direita os percentuais relativos aos 14% constatados).

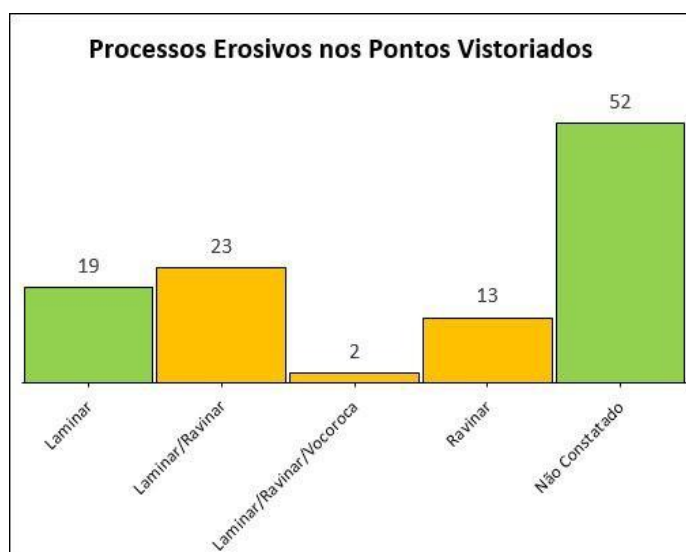
Como resultado da avaliação de campo realizada pelas equipes nesta fase da Operação Águas, constatou-se a presença de processos erosivos que mereçam maior atenção em 38 tributários vistoriados. No restante (52), não foram verificados processos erosivos comprometedores.

Figura 4: Constatação de processos erosivos na área afetada.

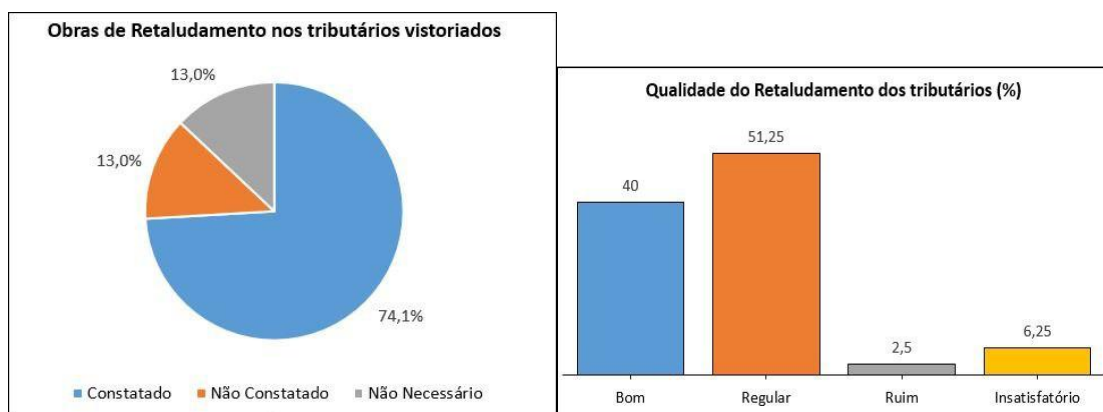
Já na Fase Argos IV, 74,1% dos tributários sofreram obras de retaludamento de suas margens, sendo 40% avaliadas como boas e 51,25% como regulares.

Figura 8: Constatação e qualificação do retaludamento das margens dos cursos d'água na área afetada (à direita os percentuais relativos aos 74,1% constatados).

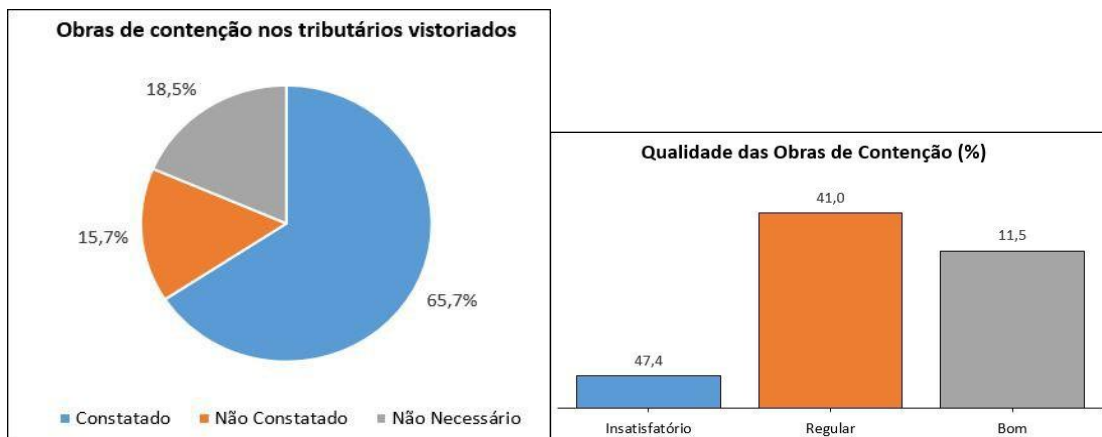
Em relação à qualidade das obras executadas os resultados foram estes: Insatisfatório (8,5 %), Regular (50,7 %) e Bom (40,8 %).

Comparando os percentuais atuais com os obtidos na Fase Argos III verifica-se que as intervenções insatisfatórias caíram de 40,0 % para 8,5 % e as intervenções avaliadas positivamente (regular + bom) subiram de 56,67 % para 91,5 %. Os pontos carentes de obras de contenção reduziram de 37,5 % para 15,7 %. Estes resultados representam uma melhora significativa neste quesito em relação ao período anterior, contudo fica evidente a necessidade de ações corretivas em alguns dos pontos avaliados na Argos IV.

Figura 9: Constatação e qualificação das obras de contenção na área afetada (à direita os percentuais relativos aos 65,7% constatados).
